Ugyanaz másként

A használt Signum és Vel Satis ugyanazt a luxust nyújtja, mint a hagyományos prémiumszedánok, csak éppen a tálalásuk más.

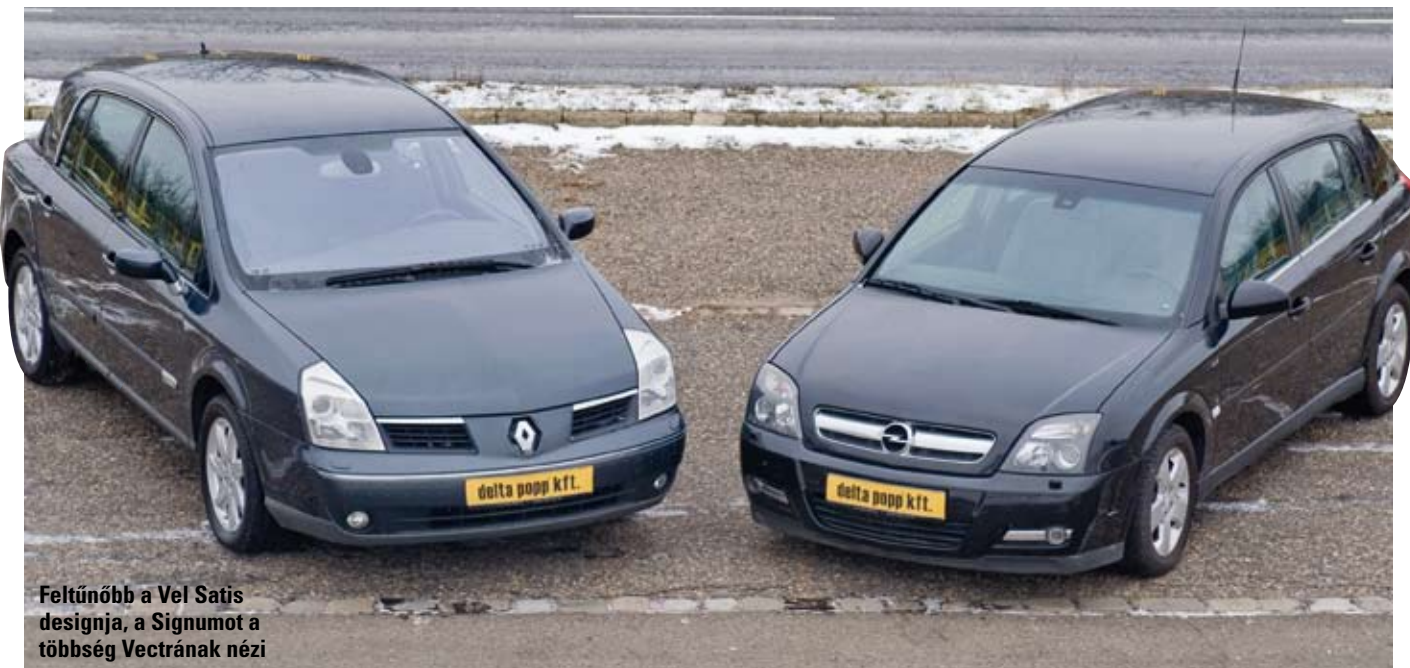
Feltűnőbb a Vel Satis designja, a Signumot a többség Vectrának nézi

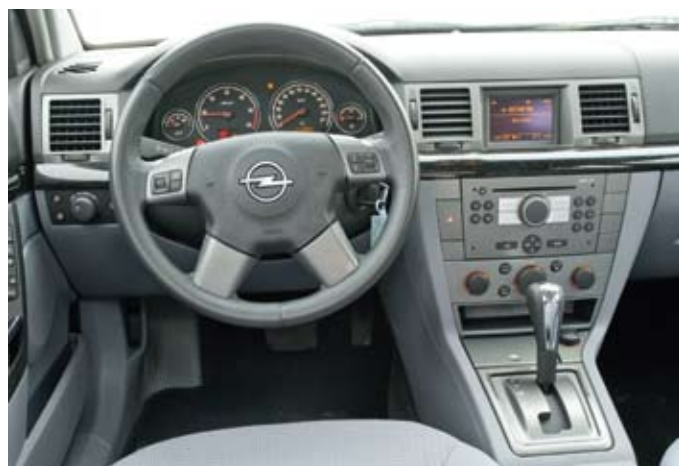
Könnyű kiigazodni a Signumban, az anyagok azonban elég egyszerűek

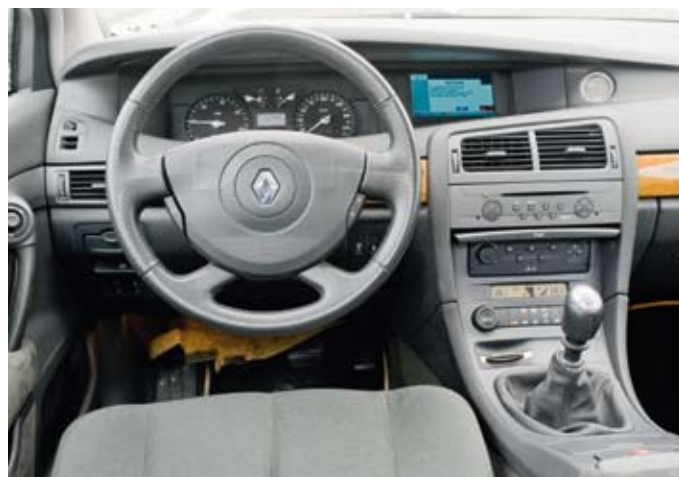
Szép a Vel Satis fabetétes belseje, az oldalajtókra is jutott igényes kárpitozás

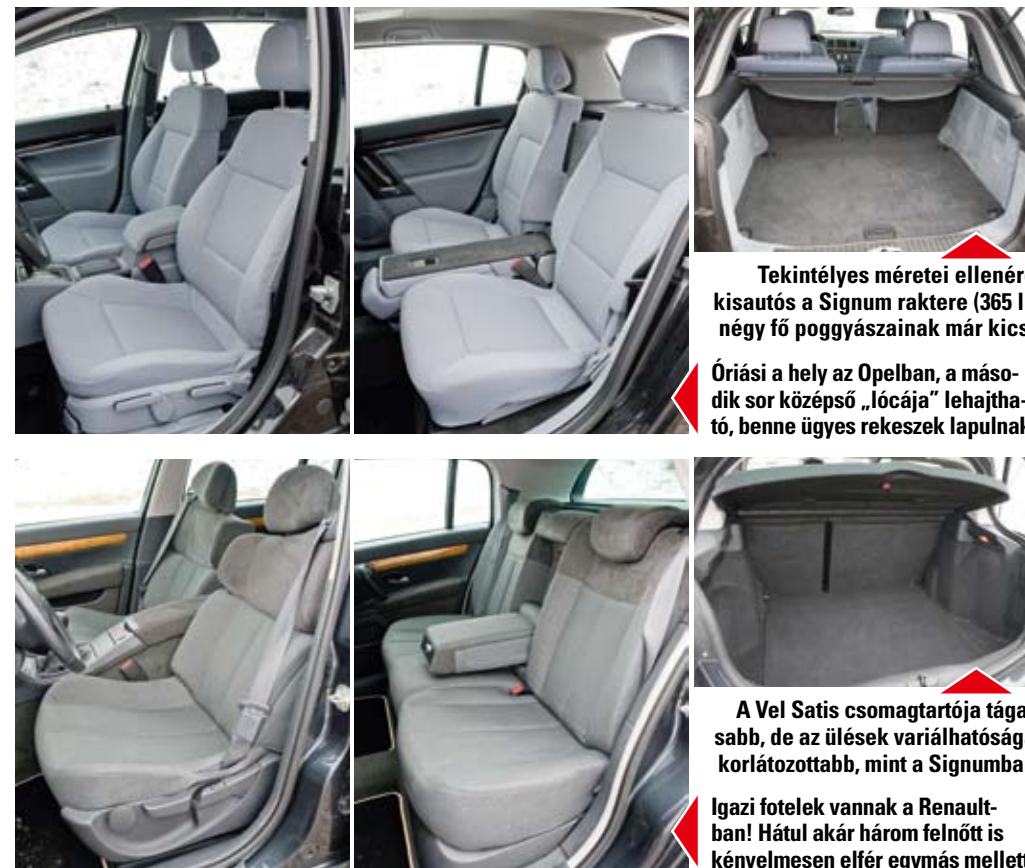
Tekintélyes méretei ellenére kisautós a Signum raktere (365 l), négy fő poggyászáinak már kicsi

Óriási a hely az Opelben, a második sor középső „lócája” lehajtható, benne ügyes rekeszek lapulnak

A Vel Satis csomagtartója tágasabb, de az ülések variálhatósága korlátozottabb, mint a Signumban

Igazi fotelek vannak a Renaultban! Hátul akár három felnőtt is kényelmesen elfér egymás mellett

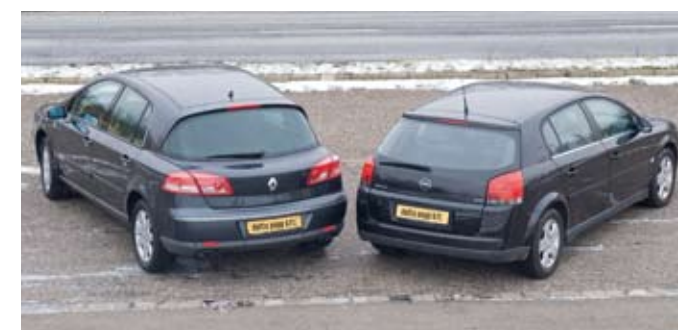
A Renault hossza, szélessége és magassága is felülmúlja az Opelét

TÍPUS	Opel	Renault
Modell	Signum 1.9 CDTI aut.	Vel Satis 2.2 dCi
Összlökettérfogat (cm ³):	1910	2188
Maximális teljesítmény (kW/LE/min):	110/150/4000	110/150/4000
Maximális forgatónyomaték (Nm/min):	320/2000	320/1750
Hosszúság/szélesség/magasság (mm):	4635/1795/1460	4860/1860/1580
Tengelytáv (mm):	2830	2840
Saját tömeg (kg):	1540	1735
Csomagtér (l):	365/1410	460/1470
Gyorsulás 0-100 km/h (s):	10,6	11,1
Maximális sebesség (km/h):	205	200
Átlagfogyasztás (l/100 km):	7,1	7,1
Évjárat:	2005	2005
Vételár (Ft):	2 790 000	2 990 000
