Örök dilemma, hogy a német vagy a japán autó megbízhatóbb. Most a használt prémiumkompaktok közül az Audi A3-ast és a Honda Civicet vettük górcső alá.

Ínyencfalatok

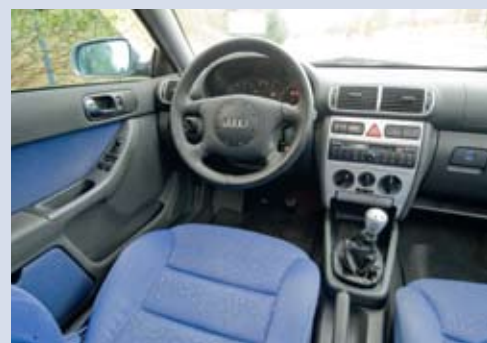
Jobb anyagokból építkezik belül az Audi

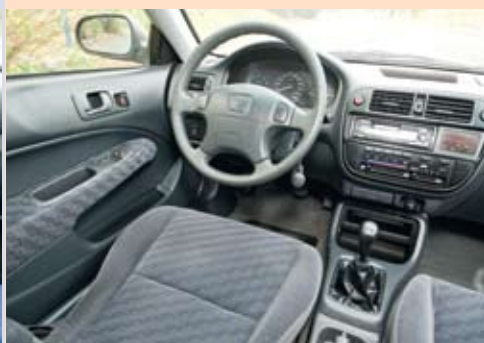
Végtelenül egyszerű a Honda műszerfala

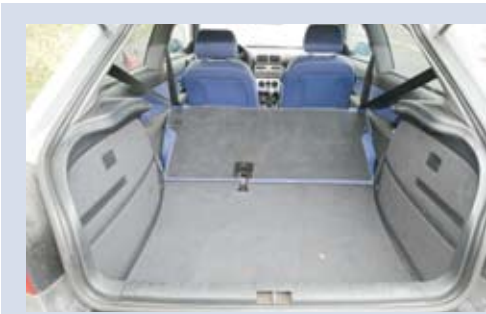
Az Audi sík oldalfalú, 350 l-es csomagtere tágasabb

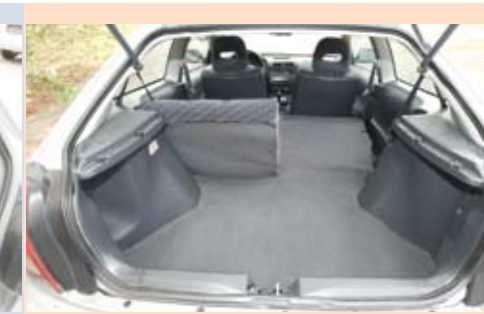
A Honda rakterébe belógnak a hátsó felfüggesztések

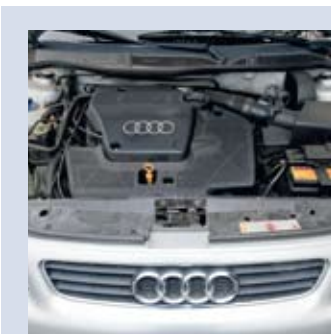
Ingadozó alapjárat, elromló vízpumpa és hűtőventilátor

Gyakori az Audi benzines modelljeinél az ingadozó alapjárat, a kapituló hűtőventilátor és a vízpumpa, mely akár a motor „besüléséhez” is vezethet. Nagyobb futásteljesítmény esetén a PD TDI dízeleknél az adagolórendszer és a légtömegmérő cseréjére lehet számítani. Bagatell probléma, de a legtöbb A3-as tulajdonos már találkozott az üzemképtelen hátsó ablakmosó fűvókával – az esetek többségében a spricni vezetéke lyukad ki.

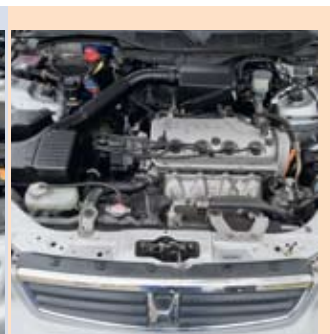
Az olajfogyasztásra kell odafigyelni a Civicnél

A benzines aggregátok olajfogyasztására kell ügyelni, különösen figyeljünk erre az 1.6 (160 LE) és az 1.8 VTi-k (169 LE) használójaként. A nevezett erőforrásokkal felszerelt darabok a tempós hala-

dás érdekében igénylik és bírják is a magasabb fordulatszámot, de a rendszeres olajcsere elmulasztásával akár maradandóan is károsodhatnak. Az utcai gyorsulásokon használt, széttuningolt példányokat jobb elkerülni, ha megbízható darabra vágyunk, keressünk inkább gyárias kinézetű VTi-t. Az évek alatt a pontosan kapcsolható váltó is megkopik, általában a hátramenet kapcsolása szokott nehézséget okozni. Kontakthibák, gyorsan kiégő izzók jelenthetnek fejtörést, de a rozsdásodó kerékjáratok ív sem szép látvány.
